Eén Blok Stad als renovatieconcept

Renovatie van 64 koop- en 17 huurwoningen te Rotterdam

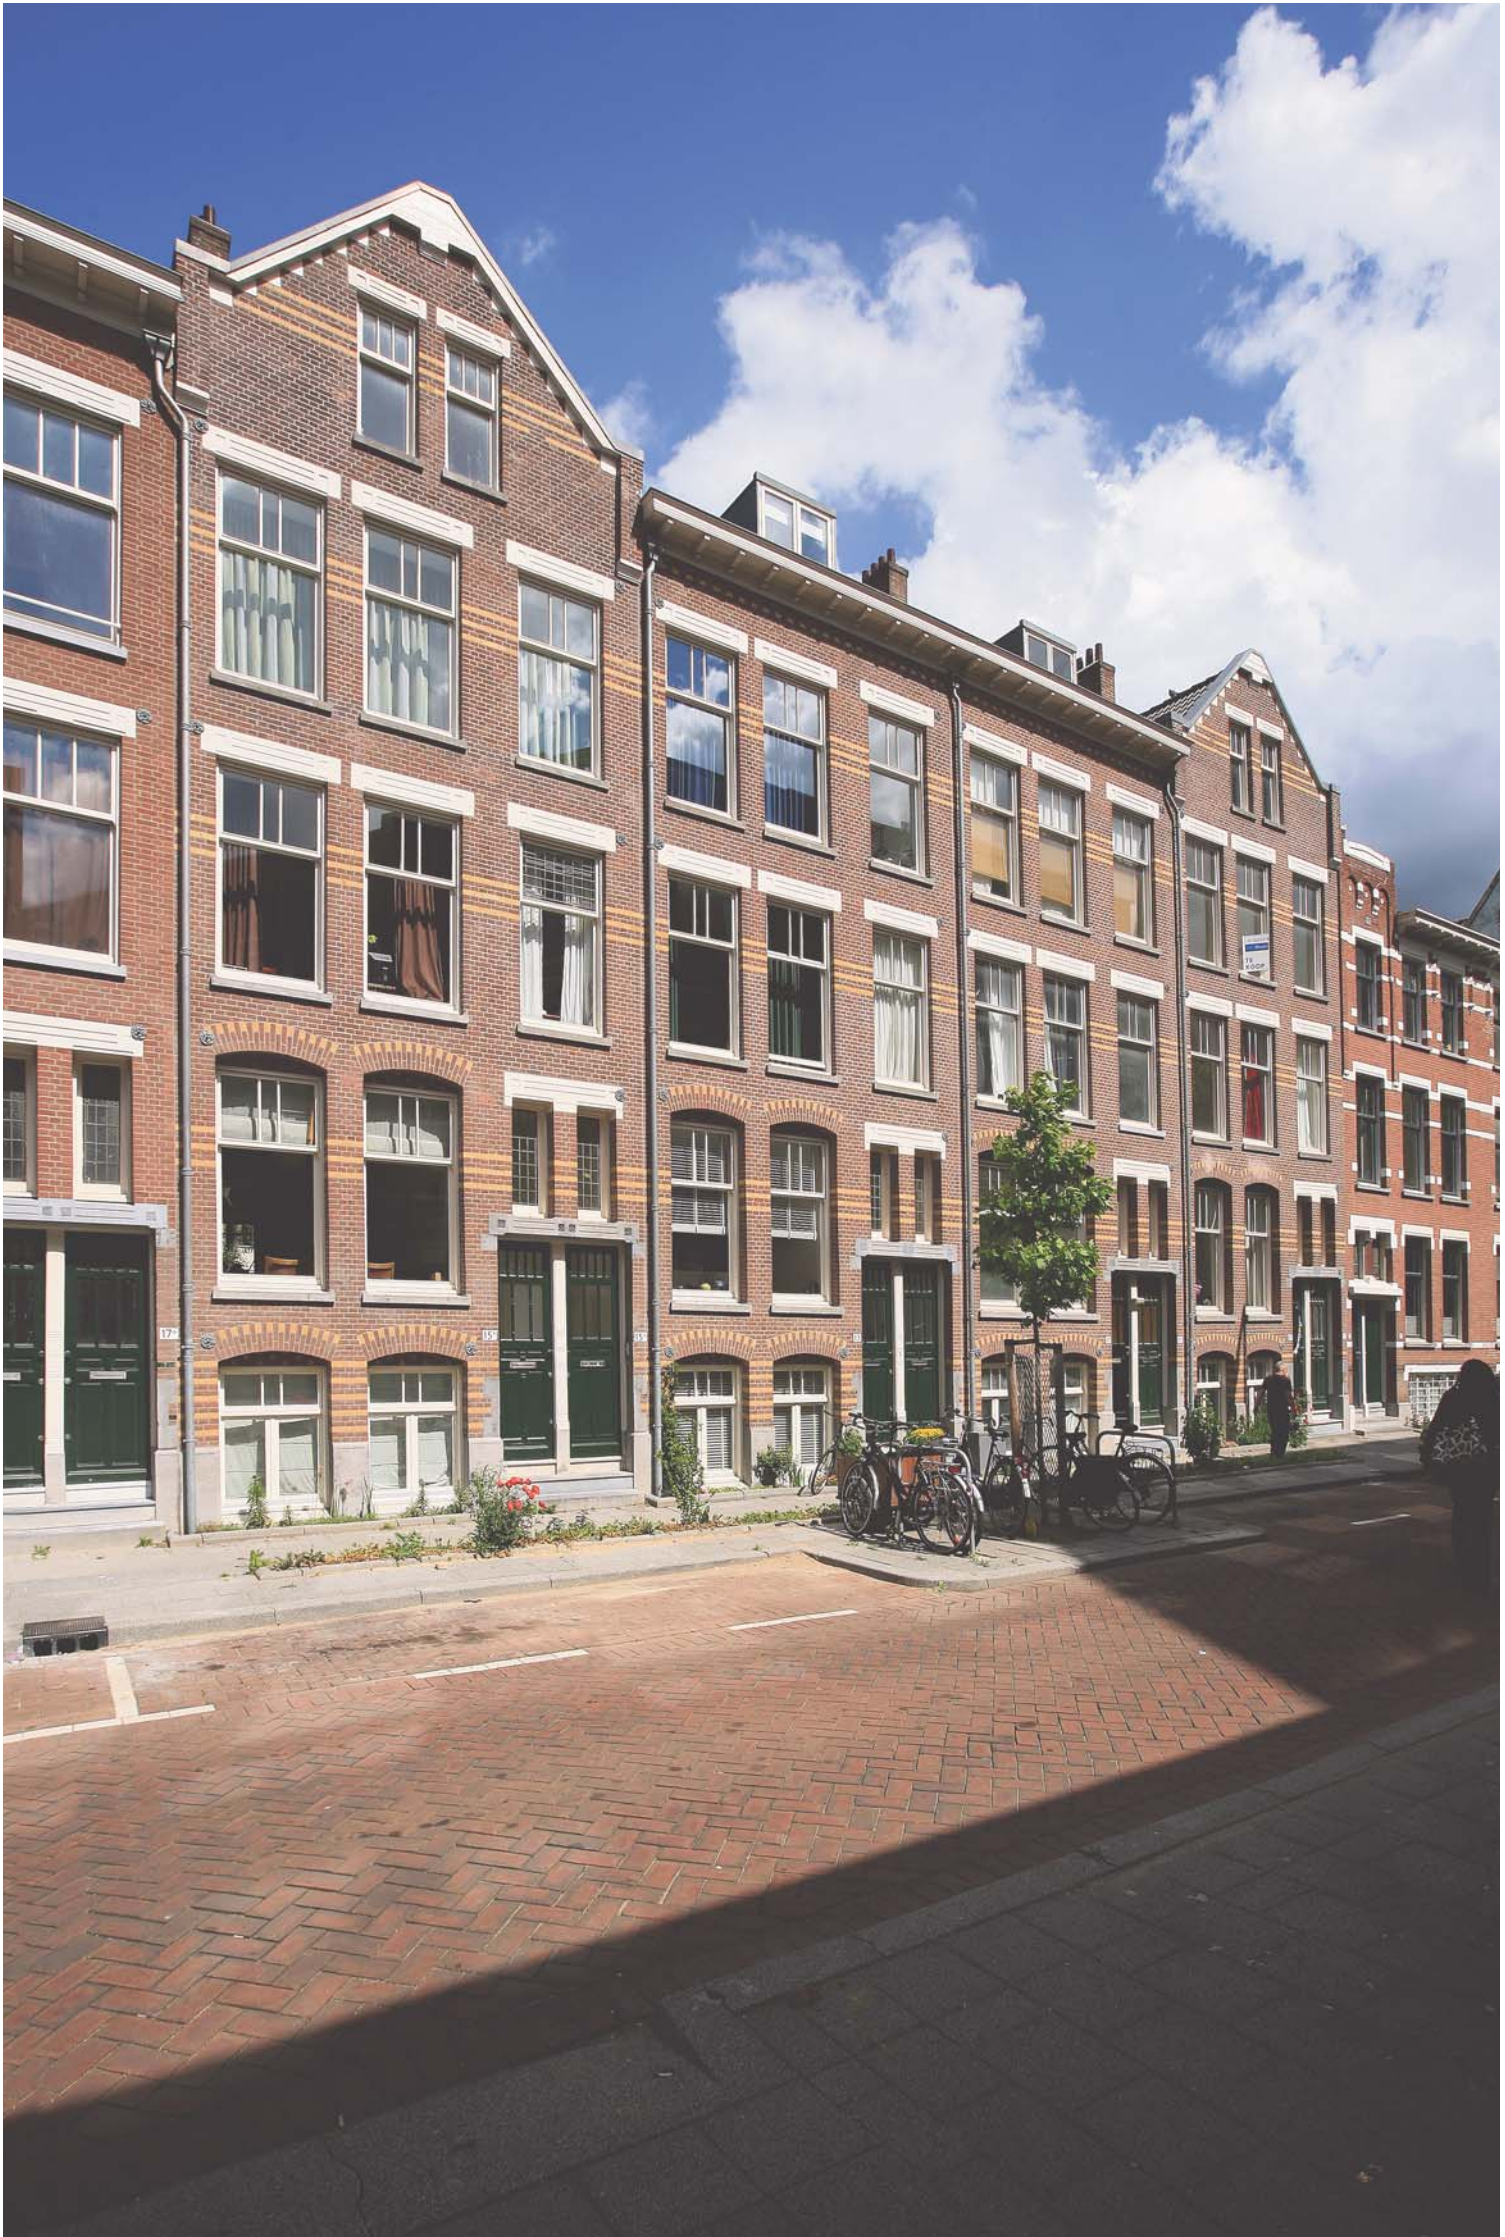
1. In de Rotterdamse Snellinckstraat zijn panden casco gerenoveerd en verkocht aan particulieren, die de woningen naar eigen inzicht en behoefte afbouwen.
2. Achterzijde van de Zwaerdecroonstraat met compleet herstelde gevels, balkons en daken.

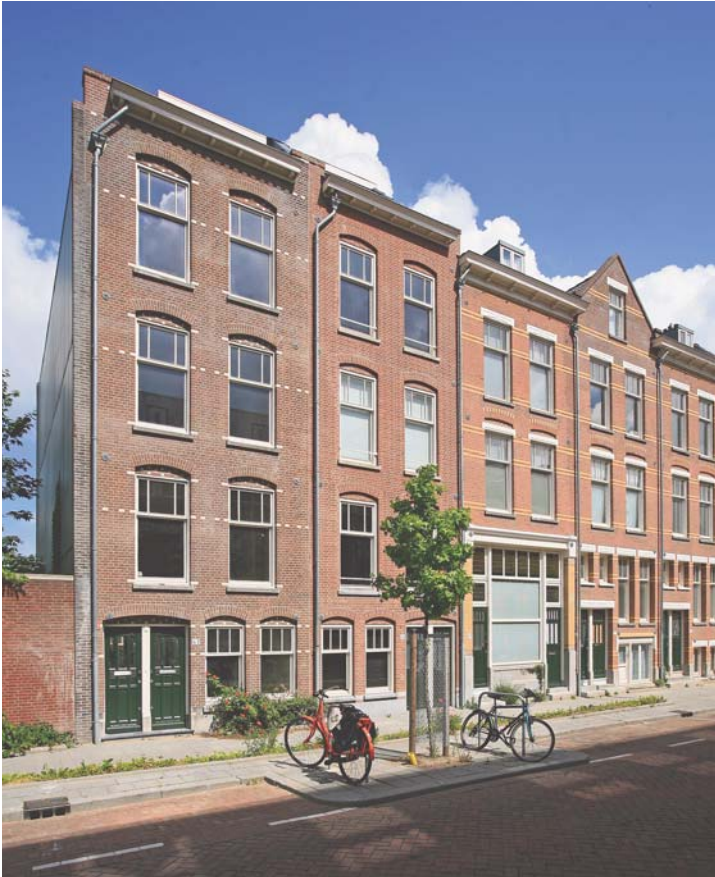
3

3. Deze eindwoning is bij een eerdere sloop van belendende panden niet gestabiliseerd en dreigde af te schuiven. Dat is nu hersteld door plaatsing van een staalconstructie dwars op de eindgevel.
4. Een staalconstructie van portalen en spanten over de gehele hoogte van het pand zorgt samen met diagonale stalen strippen in de vloervelden voor de stabiliteit van het blok.
5. Sommige particulieren hebben vides in hun woning laten maken, zoals hier tussen het souterrain en de beletage.

opgefallen dat de woningscheidende muur tussen de laatste woningen was uitgeknikt, maar in eerste instantie werd hier gedacht aan funderingsproblemen. Echter bij de sloop van de beganegrondvloer kwam aan het licht dat het hier ging om het afschuiven van deze woningen door gebrek aan stabiliteit. Daarom is vóór het funderingsherstel een tijdelijke voorziening aangebracht bij de laatste drie woningen. Deze zijn onderling doorgekoppeld met zogenaamde Tirfor ankers, draadvormige spanankers die de casco's naar elkaar toe trekken, zodat ze werken als één geheel en de inkassingen in de bouwmuren zonder risico's gemaakt konden worden. Nadat de fundering was hersteld, is een staalconstructie in de eindwoning geplaatst om voldoende stabiliteit te verzekeren. 'Je zou kunnen zeggen dat deze werkt als een boekensteun om het omvallen van de woning te voorkomen', aldus projectorganisator Robert Huisman van ERA Contour. De constructie bestaat uit een verticaal geplaatst stalen vakwerkspant, dwars op de kopgevel. De vloervelden zijn gestabiliseerd door middel van stalen strippen in diagonalen onder de houten vloerbalken.

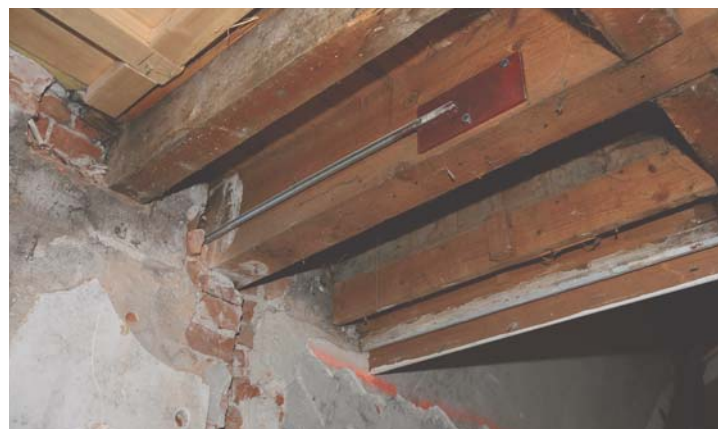
6

6. Voor de nieuwe fundering zijn stalen buispalen tot ca. 23 m diepte geheid.
7. Verankering van de eindgevel aan de houten balklaag.
8. In de bouwmuren zijn 0,65 m brede kassen uitgehakt, waarin de wapening voor het doorstorten van de beganegrond-vloeren is aangebracht.
9. Afwerking en isolatie van de kap zijn door de particuliere eigenaar uitgevoerd.
10. De rozetten van de gevelankers zijn vervangen door soortgelijke exemplaren.
11. Particuliere woning met vergroot balkon.
12. Alle ramen en kozijnen zijn waar nodig vervangen en voorzien van isolerende beglazing.

De funderingen zijn hersteld door eerst de beganegrond-vloeren te slopen en naast de bouwmuren stalen buispalen te heien op een onderlinge afstand van 1,1 m. Deze stalen buizen zijn vanwege de beperkte bouwhoogte maar 1,5 tot 2 m lang en zijn onderling aan elkaar gelast. De aanlegdiepte van de nieuwe fundering is circa 23 m. De stalen buizen zijn voorzien van wapening en volgestort met beton. In de bouwmuren zijn 0,65 m brede kassen uitgehakt, waarin de wapening voor het doorstorten van de vloeren is aangebracht. Langs de bouwmuren zijn verdiepte en versterkte stroken beton gestort, die de balken vormen voor de op te leggen beganegrond-vloeren. Om net achter de voordeur de palen te kunnen slaan, waren luiken in de vloeren nodig voor het heien, omdat hier te weinig hoogte boven de souterrainvloer aanwezig was. Op deze wijze is steeds om en om een woning voorzien van nieuwe palen, waarbij de tussengelegen woning draagt op de fundering van de belendende woningen.
